Bericht über Renovierung der Orgel des Instituts für Musikwissenschaft  
der Julius-Maximilian-Universität Würzburg

WERNER MANN  
Orgelbau Meisterbetrieb

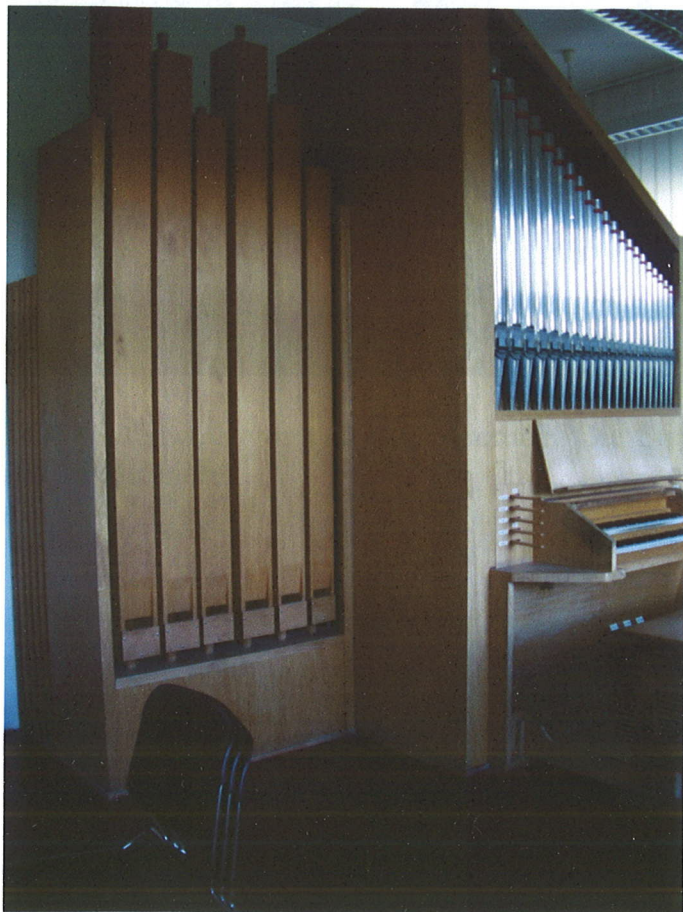
Das Orgelgehäuse war aus mit Limba furnierten Tischlerplatten gefertigt.

An den Spieltischswangen sieht man das abgegriffene Holz. Das Orgelgehäuse war ausgebleicht, unten am Sockel befanden sich vom Putzen helle Wasserflecken.

Das Orgelgehäuse wurde gründlich abgeschliffen und große Holzverletzungen ausgebessert. Anschließend wurde das Orgelgehäuse dunkelbraun gebeizt und zweimal lackiert.

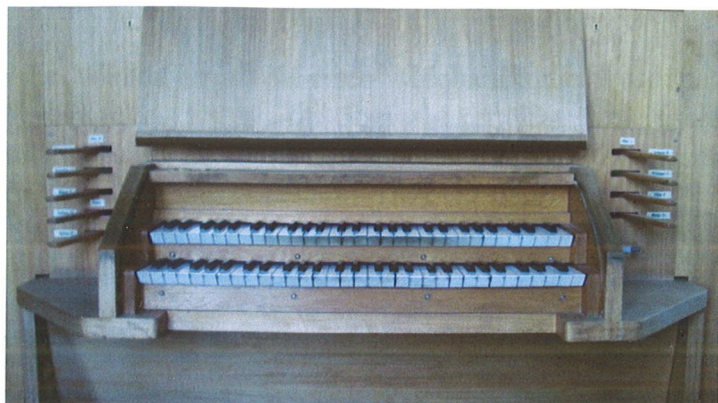
Die Spielanlage ist in der Front des Hauptgehäuses mittig eingebaut.

Die Pedalklavatur war ausgetreten und die Federn locker und zum Teil verrostet.

Die Pedalklaviatur wurde gereinigt und optisch aufgefrischt. Die Obertasten erhielten eine neue Auflage aus einem mahagoniartigen, farblich abgesetzten Hartholz. Die Aufdoppellung wurde zusätzlich mit Holznägeln verziert.

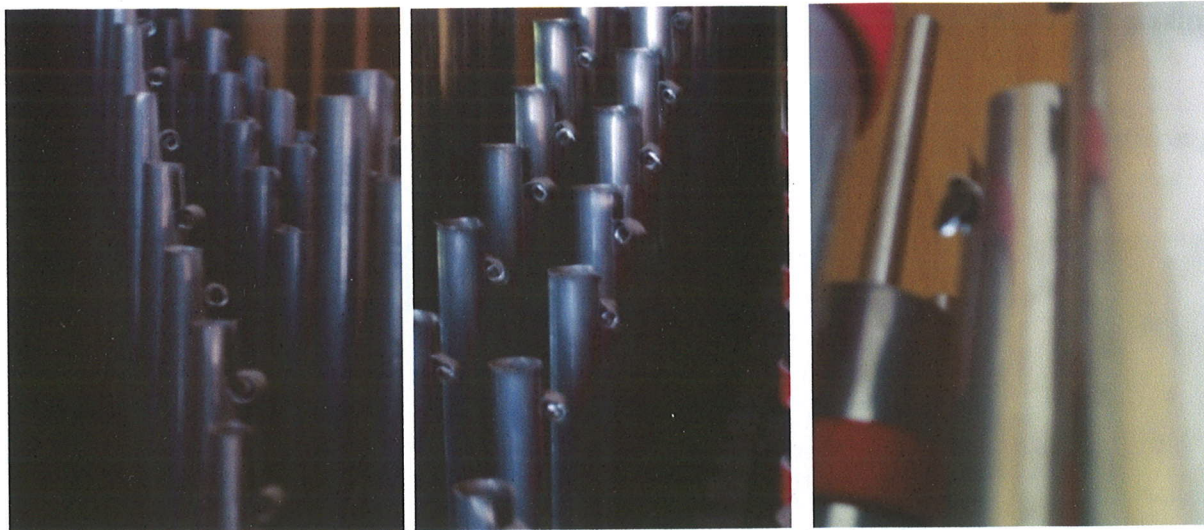
Das Pfeifenwerk vor der Restaurierung. Die Stimmrollen und Pfeifenmündungen sind stark deformiert

Die Metallpfeifen wurden in Seifenlauge gewaschen. Danach wurden die Pfeifen auf der Rundierform gerichtet. Die Stimmrollen der Metallpfeifen wurden bis zur  $1 \frac{1}{3}$ '-Länge zugelötet.

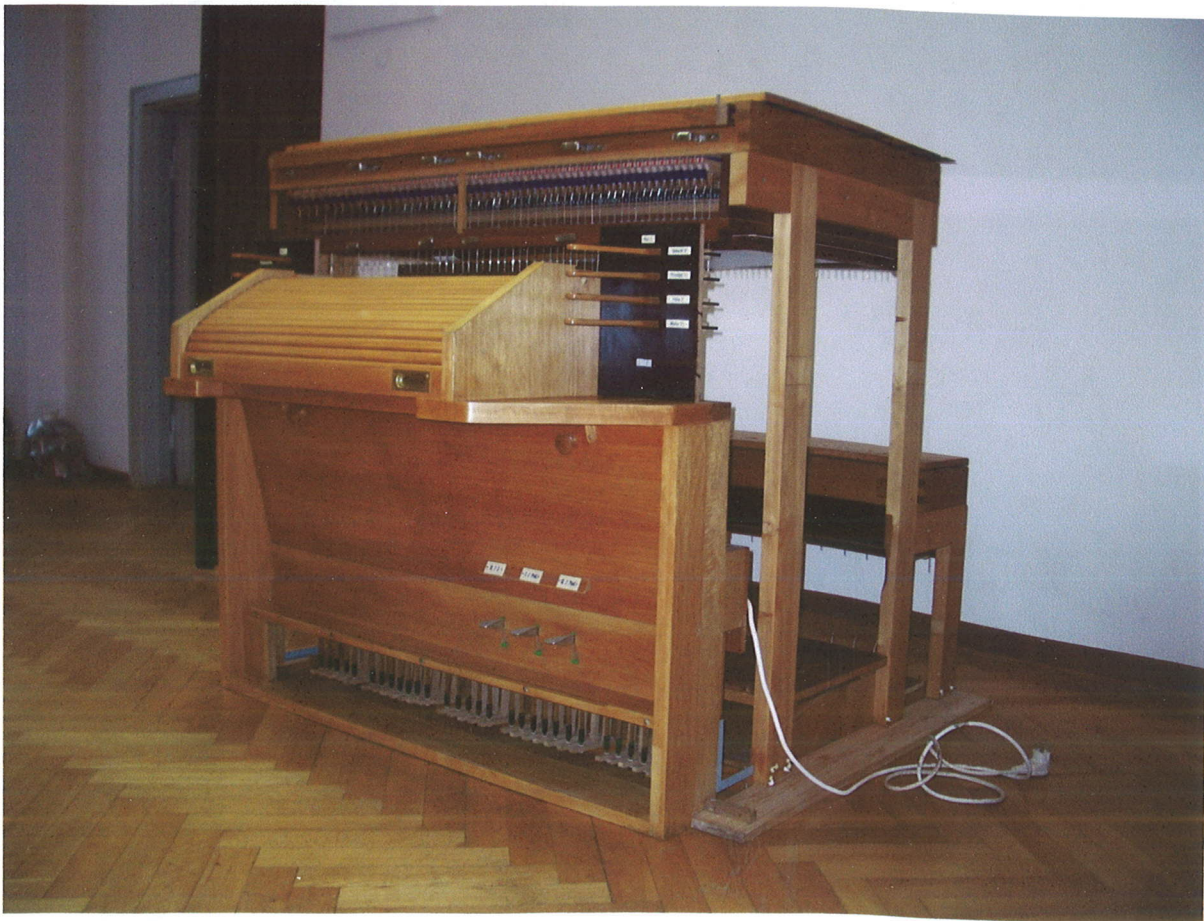
Der Orgelaufbau im Raum der Musikwissenschaft der Julius-Maximilian-Universität in der Residenz Würzburg.

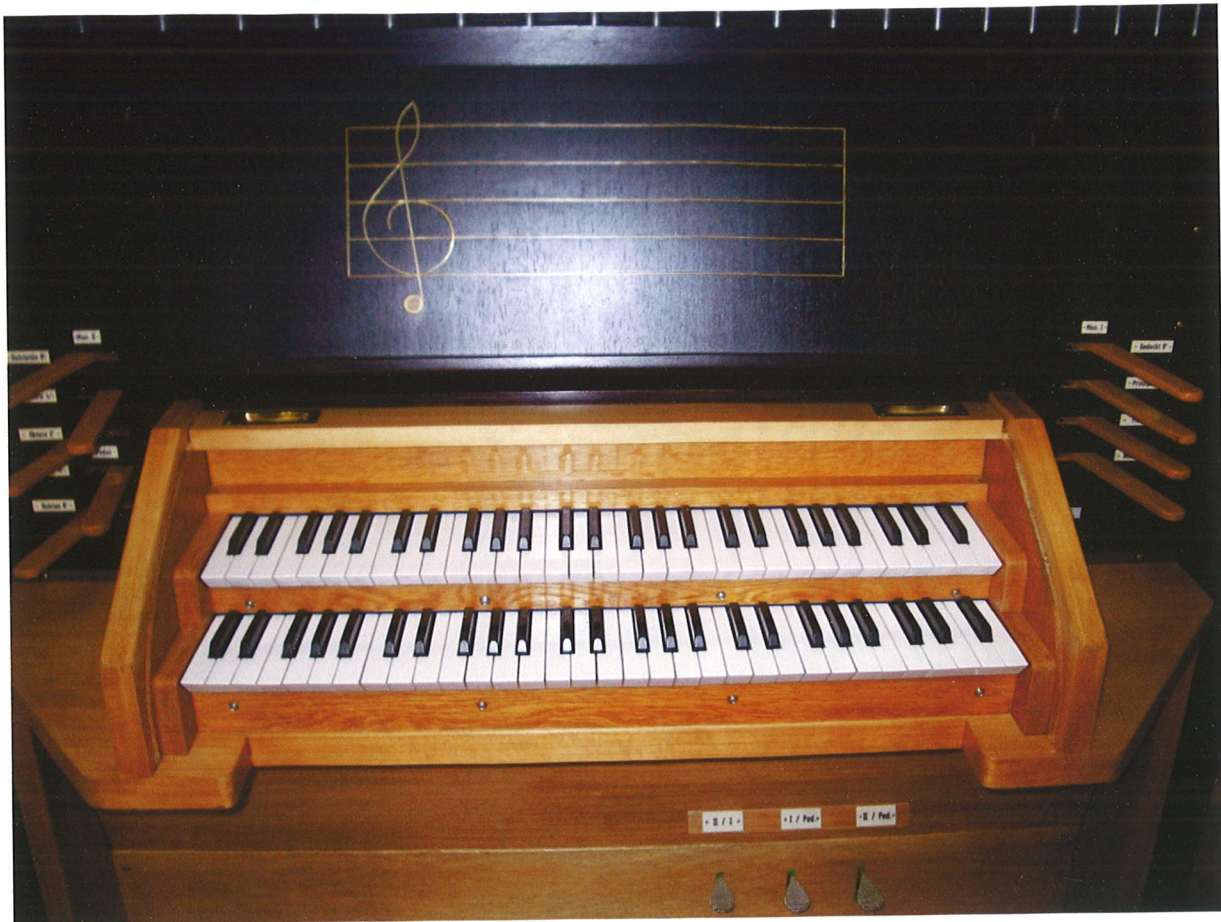
Der restaurierte Spieltisch mit Messingintarsien im Notenbrett und die Pedalklaviatur mit den neuen, genagelten Obertasten

Alle Winkel und sonstigen Mechanikteile wurden aus dem Spieltischchassis ausgebaut, gereinigt, entfettet und überarbeitet. Das Spieltischgehäuse wurde gereinigt, geschliffen und neu lackiert. Im Fußbrett wurde eine Messingschiene eingelassen um eine Abnutzung des Holzes zu vermeiden.

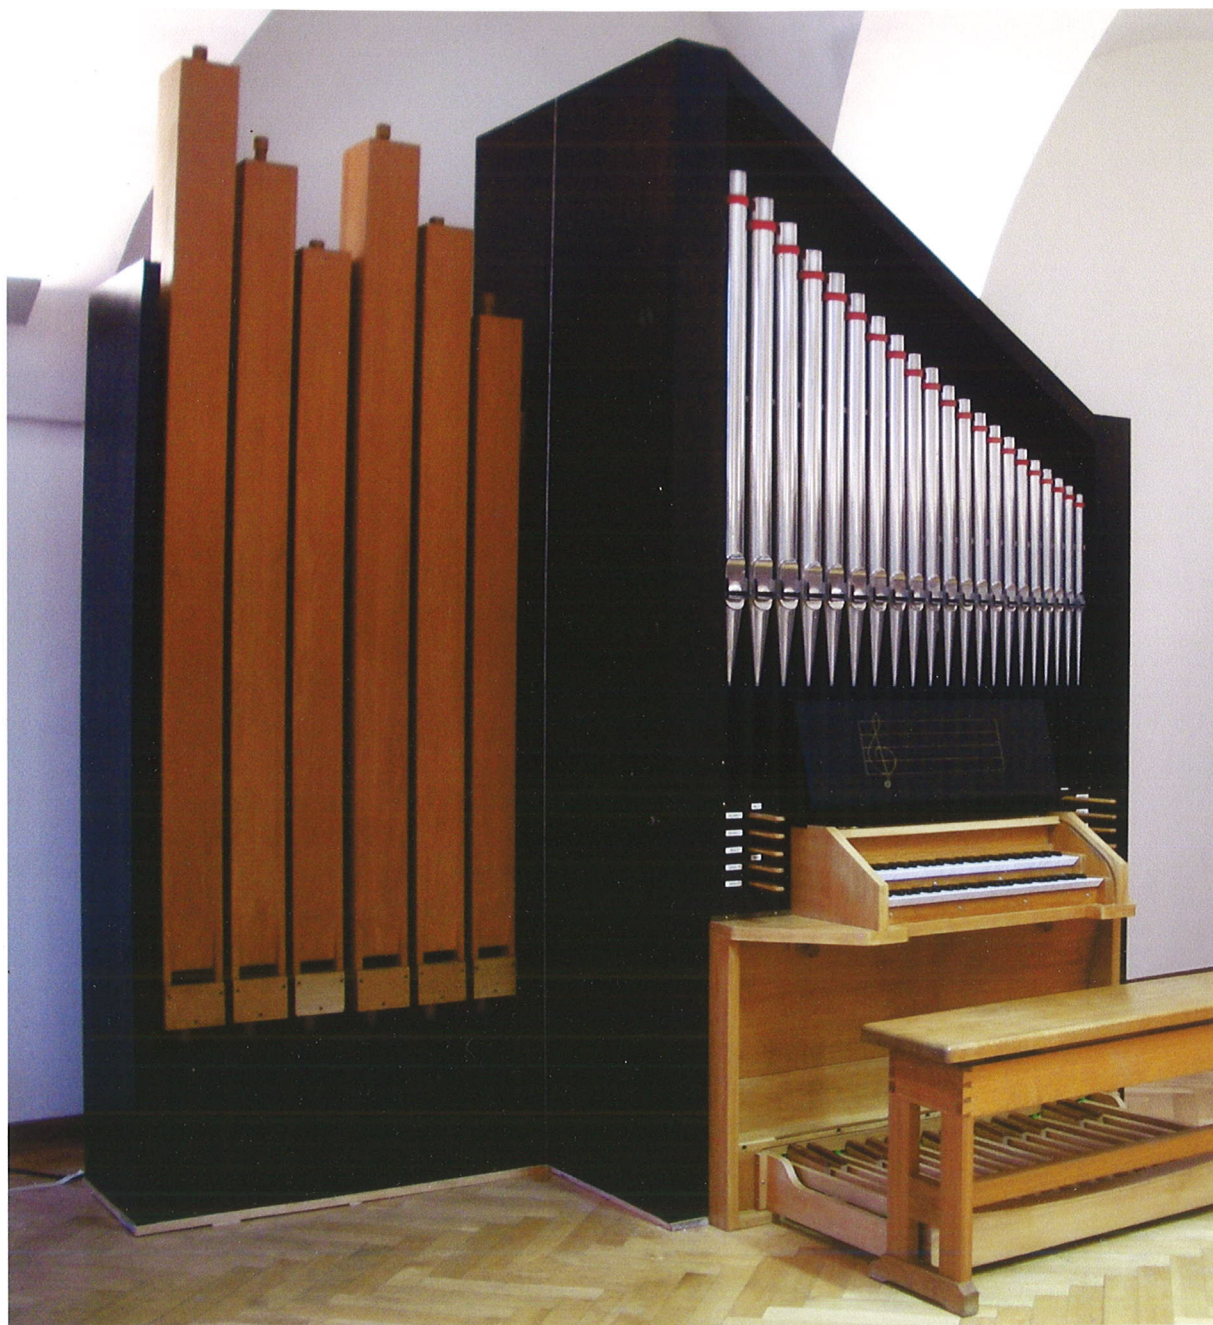
Die Orgel ist nun wieder ein Schmuckstück und gut in den Raum integriert. Der Klang ist füllig und aussagekräftig, und die Register haben einen Charakter, der ihrem Namen entspricht.

Natürlich konnte nicht alles optimal gelöst werden. Durch den höheren Windverbrauch der Pfeifen können einige Pfeifen etwas unruhig erscheinen. Dies fällt aber beim Spielen nicht auf. Die Bohrungen der Pfeifenstöcke und die Windkanäle zur Windverführung in den Pfeifenstöcken konnte nicht verändert werden.

Die renovierte Orgel im Ausstellungsraum der Julius-Maximilian-Universität, Musikwissenschaft, in der Residenz in Würzburg
