Bericht über Renovierung der Orgel des Instituts für Musikwissenschaft  
der Julius-Maximilian-Universität Würzburg

WERNER MANN  
Orgelbau Meisterbetrieb

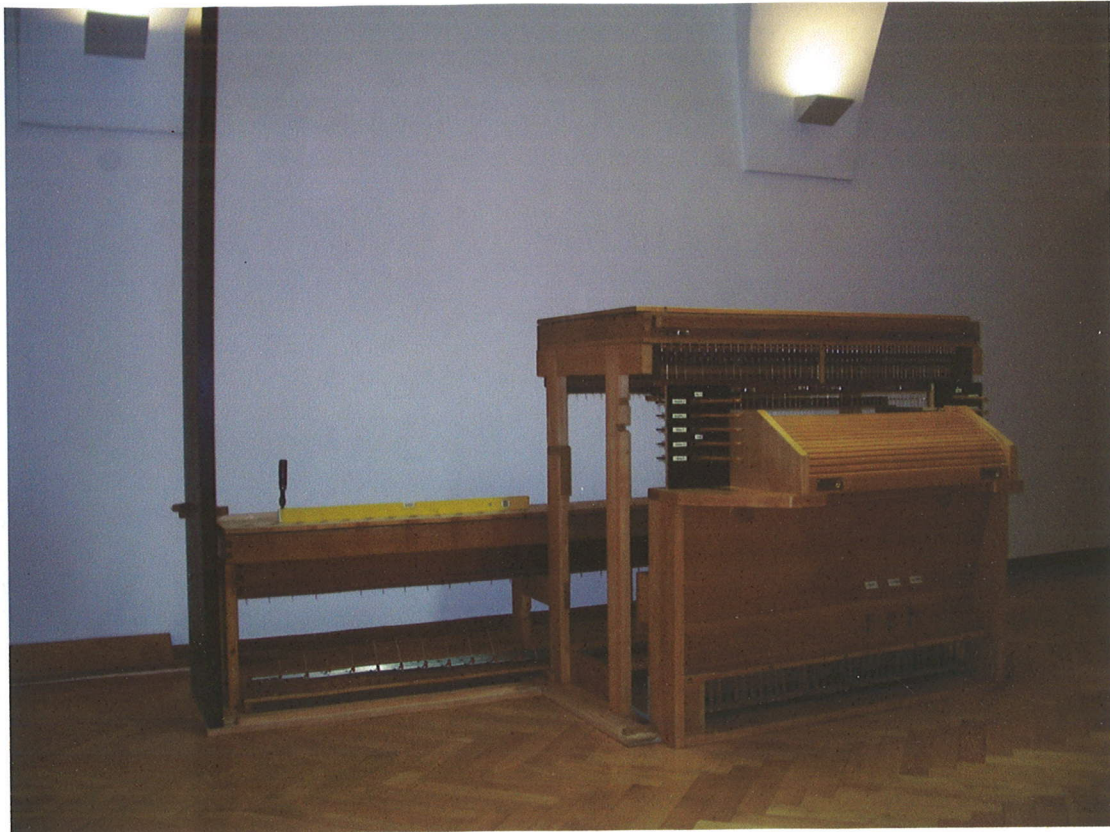
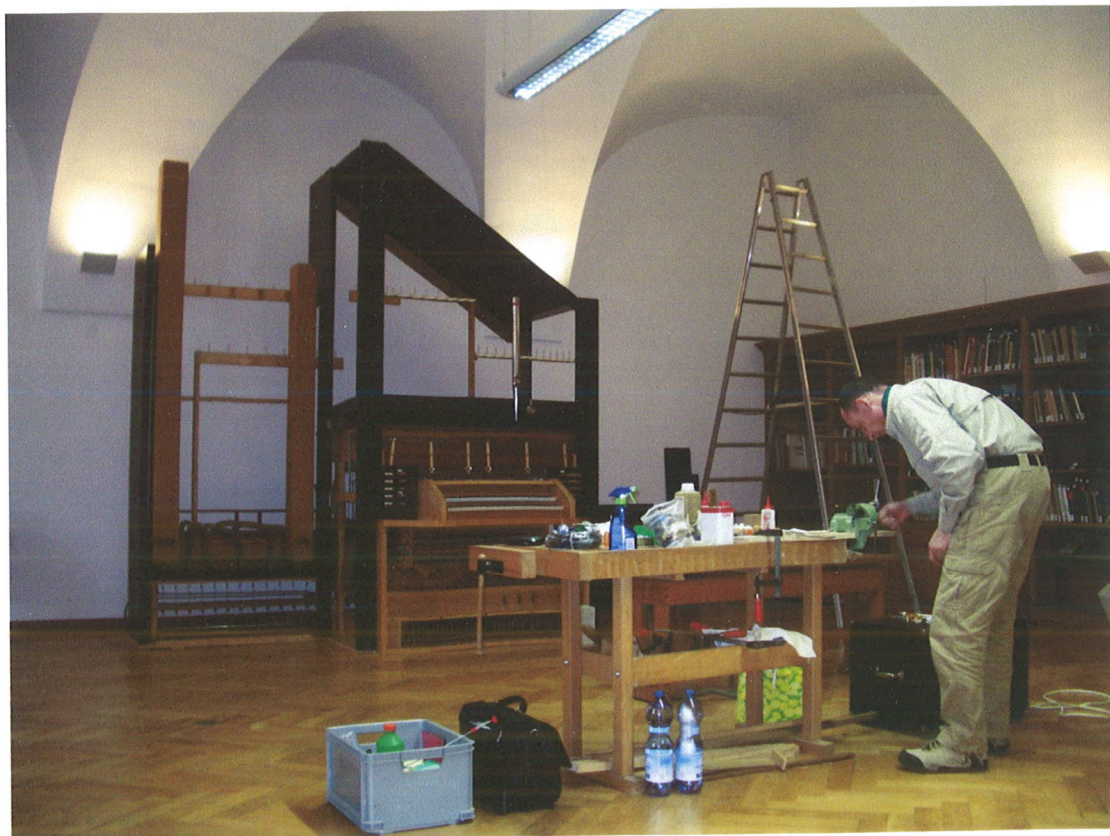
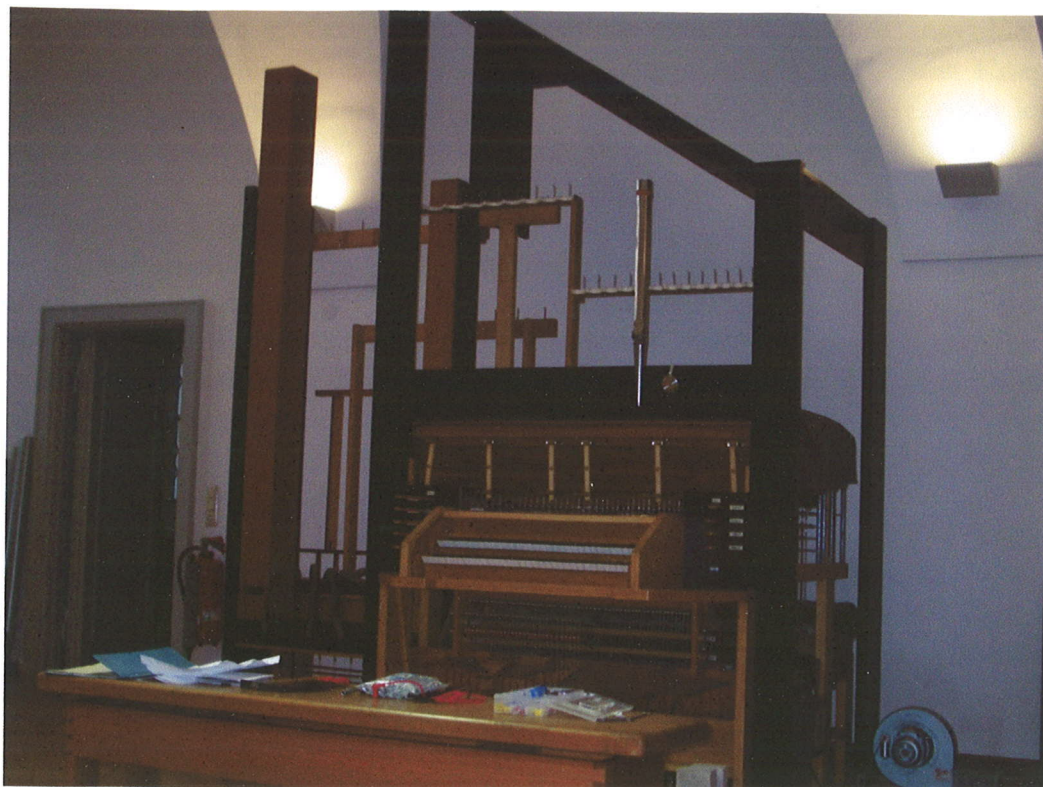
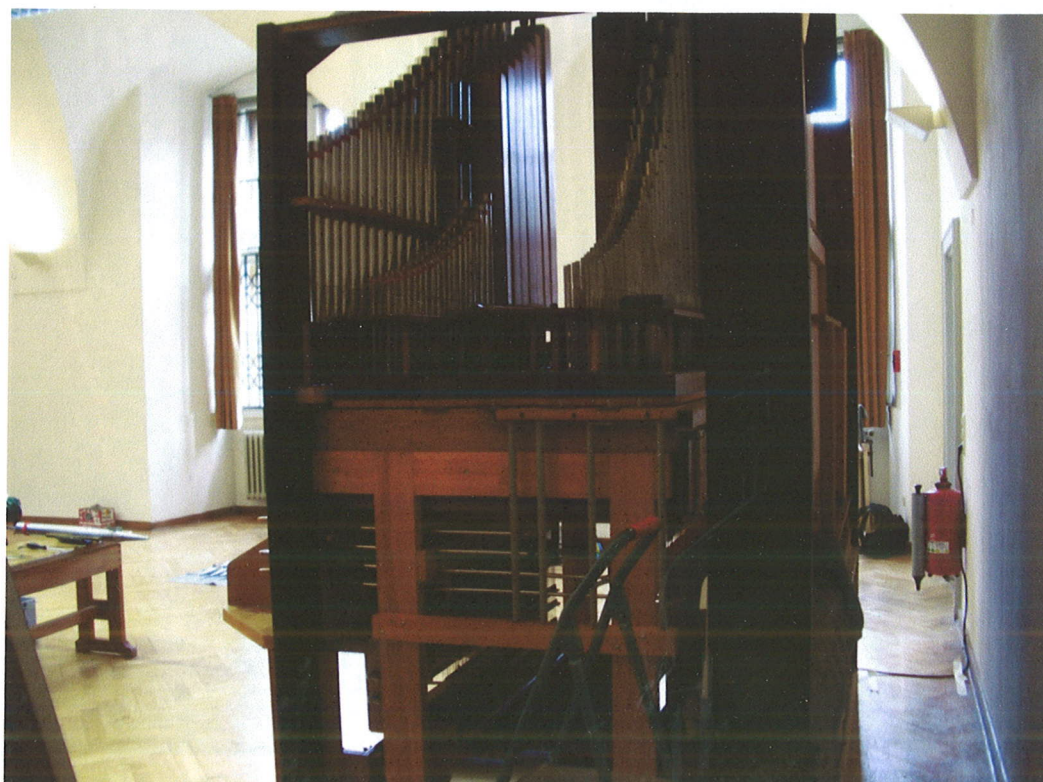
Der Orgelaufbau im Raum der Musikwissenschaft der Julius-Maximilian-Universität in der Residenz Würzburg.

Die Klangprobe in dem großen Raum der Residenz ergab, dass das Klangvolumen der Orgel auf gar keinen Fall ausreichen würde. Die Orgel war von der Firma Krieger am Fußloch intoniert (Fußlochintonation) worden. Dabei werden, um die Pfeifen leiser zu machen, die Pfeifenfüße so weit zu geklopft, bis nur noch sehr wenig Wind in die Pfeife gelangt.

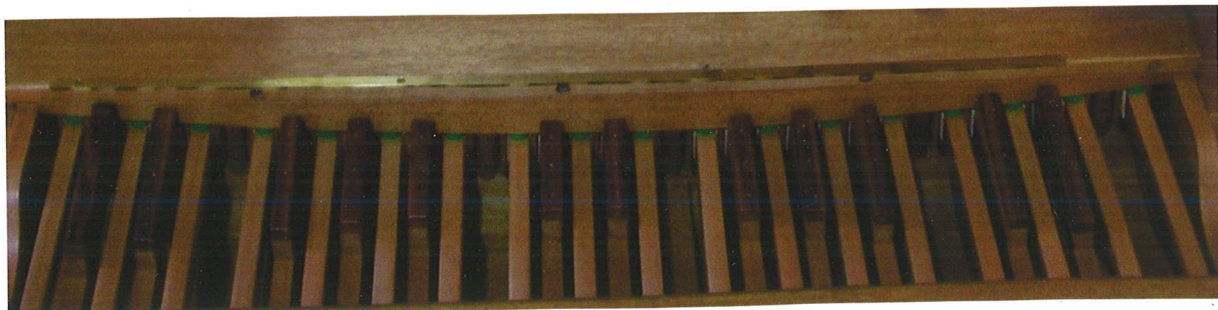
Die Orgel ist nun wieder ein Schmuckstück und gut in den Raum integriert. Der Klang ist füllig und aussagekräftig, und die Register haben einen Charakter, der ihrem Namen entspricht.

Natürlich konnte nicht alles optimal gelöst werden. Durch den höheren Windverbrauch der Pfeifen können einige Pfeifen etwas unruhig erscheinen. Dies fällt aber beim Spielen nicht auf. Die Bohrungen der Pfeifenstöcke und die Windkanäle zur Windverführung in den Pfeifenstöcken konnte nicht verändert werden.
